# PRODUKTIONSRAPPORT

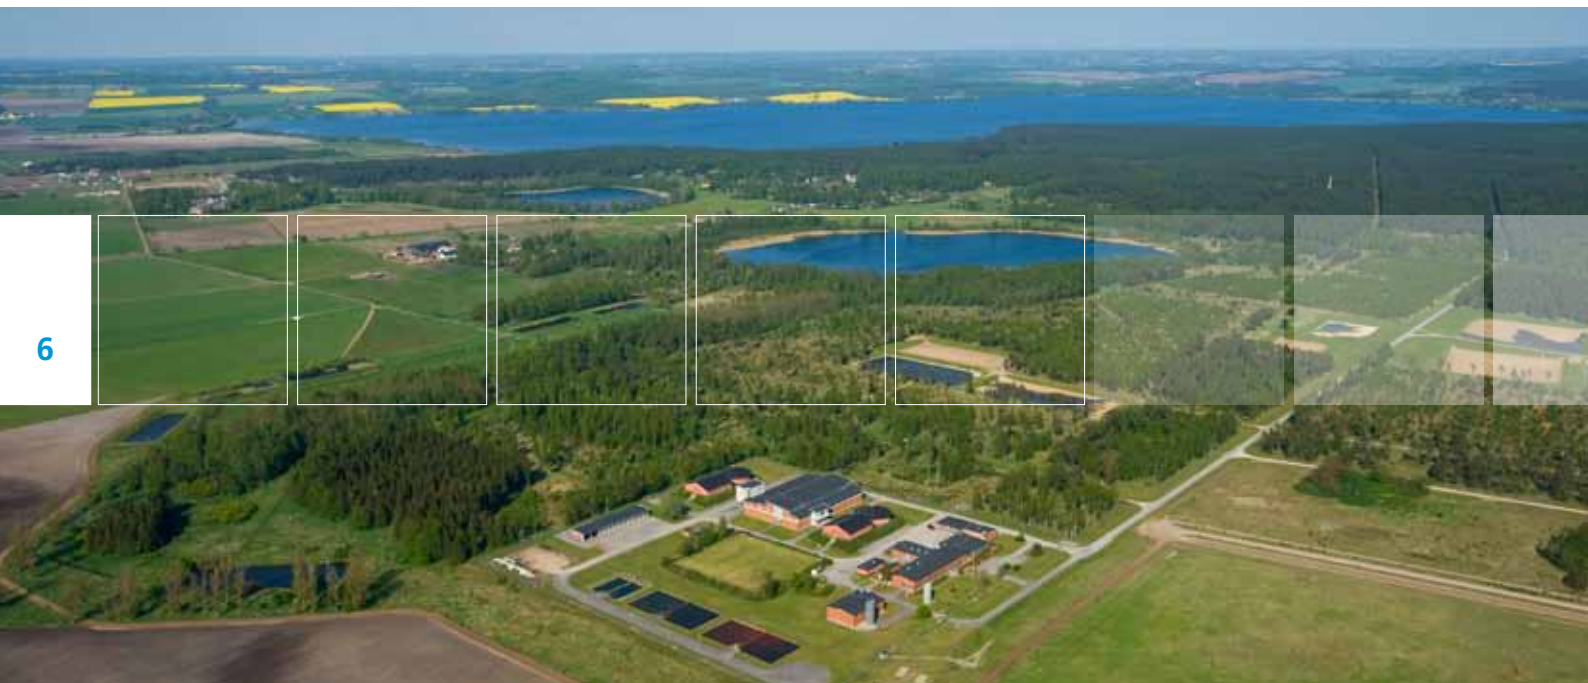
Delning av en infiltrationsdamm för studie av tillväxt av blågrönalger.

från Vombverket sedan 1996 finns en potentiell risk att toxin kan läcka genom infiltrationsdamarna till Vombverket om algblomningarna blir alltför kraftiga. I en studie som påbörjades sommaren 2007 har två infiltrationsdammar delats av på mitten, och i ena halvan har kalciumnitrat tillsatts för att bland annat med en ökad N/P-kvot missgynna tillväxt av blågrönalger. Studien genomförs som ett Svenskt Vatten Utvecklingsprojekt och kommer att redovisas under 2008–2009.

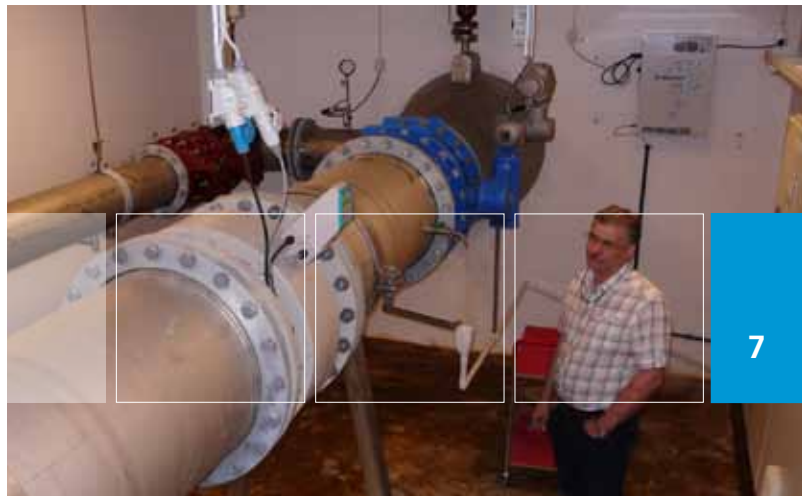
Platschef Lars-Anders Fridström i mätkammare 3 efter ombyggnad.

delen av det vatten som transiteras vidare till Vellinge som från 2006 får sitt vatten från Sydvatten. För att minska tryckförlusterna, vilka blir mer märkbara med högre flöde, har denna mätkammare byggts om. Fem mindre mätare med vardera dimensionerna 200 mm har ersatts av två större med dimensionerna 600 mm respektive 300 mm.
